学校林における表層崩壊のリスク評価

宮城県仙台第三高等学校 地学15班

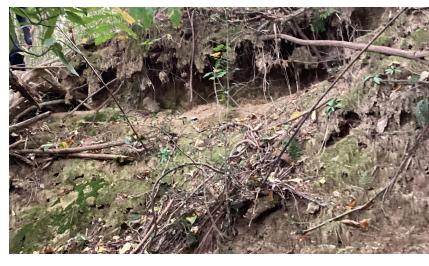
fig.1: 時習の森における表層崩壊の跡

時習の森には要因が解明されていない表層崩壊跡がある。

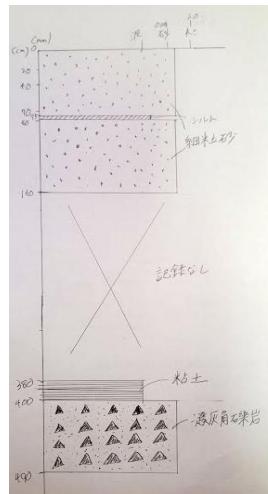
fig.3: 仙台三高裏門前における柱状図

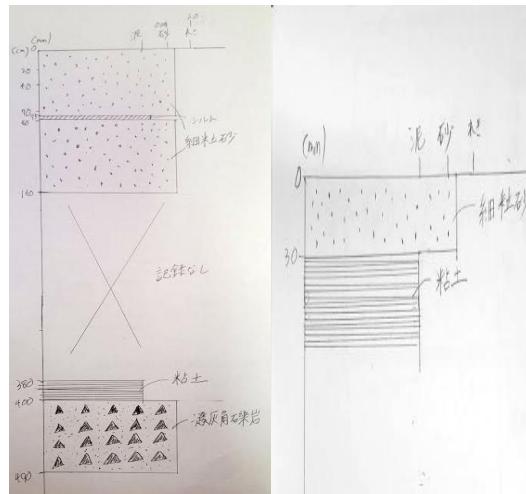
fig.4: 仙台三高第2グラウンド横における柱状図

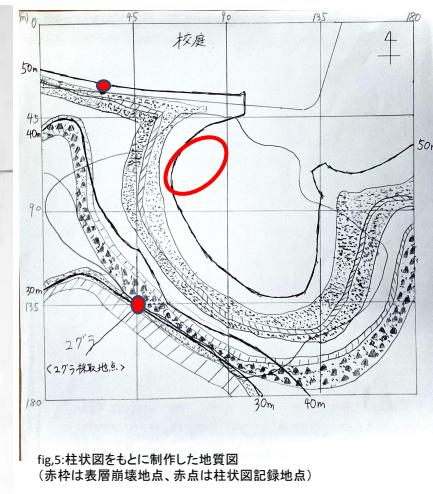
fig.5: 柱状図とともに制作した地質図
(赤枠は表層崩壊地点、赤点は柱状図記録地点)

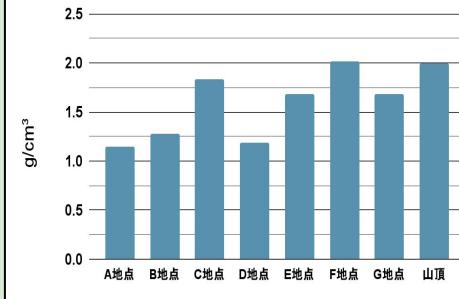
fig.6: A～G地点と山頂の土壤粒子密度 (横軸: 土壤採取地点、縦軸: 密度)

土壤粒子密度において、地点ごとによる差はあったものの、土壤粒子密度から推測される土の成分はすべて同じ有機質の土壤であったため、粒子密度による優位性はないと考えられる。せん断応力においては、G地点が最も高く、19.14kN/m²となっており雨水によって土が重くなり、負荷がかかった際に、十分に崩壊の可能性があるといえるため、G地点は危険地点であると考えられる。

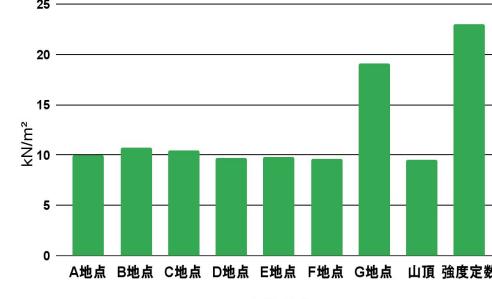
fig.7: A～G地点と山頂のせん断応力と強度定数 (横軸: 採取地点、縦軸: せん断応力)

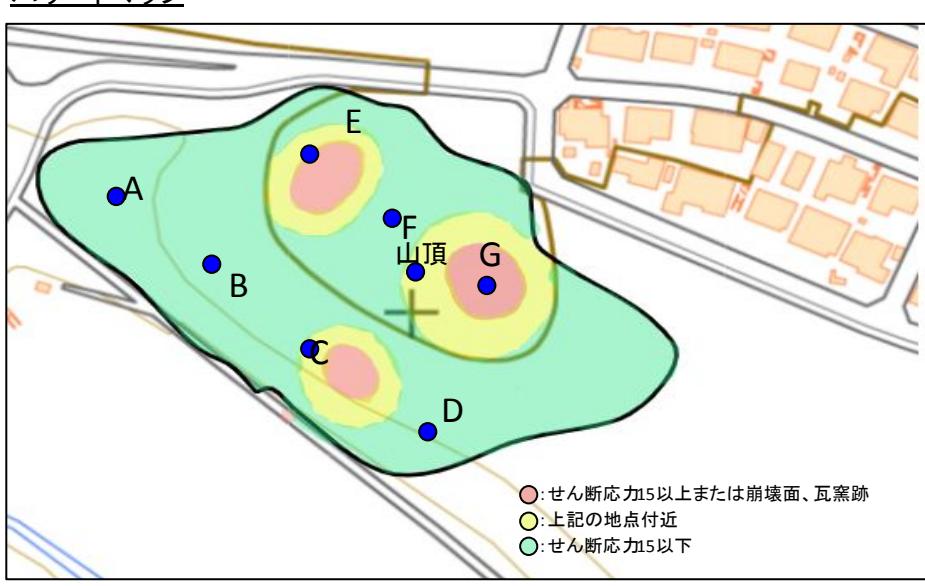
fig.8: 時習の森(ハザードマップ)

せん断応力以外の観点からもそれぞれ地点での表層崩壊の危険性を調査し、ハザードマップをより精巧なものにしていきたい。また、この情報を下に近隣地域での安全性向上を目指したい。
